## PREFEITURA DE SUZANO

### ETAPA 1 – FASE 2

Objeto		
<b>ELABORAÇÃO DO PLANO MUNICIPAL DE DRENAGEM E MANEJO DE ÁGUAS PLUVIAIS DE SUZANO/SP</b>		
Emitente	Contrato nº. 176/2018	
CONSÓRCIO IEME BRASIL - BASE	Resp. Técnico	CREA 0600532810-SP
	MARCO ANTONIO CAMARGO JULIANI	ART 28027230181244517
Etapa 1 - Fase 2 <b>PRODUTO 23 – RELATÓRIO SINTESE COM INFORMAÇÕES RELEVANTES SOBRE TODAS AS ÁREAS ANALISADAS</b>	Código	Rev.
	Emissão	Folha
	12/04/2020	1 de 173
Documentos de Referência TERMO DE CONTRATO 176/2018 E ANEXOS; EDITAL DE CONCORRÊNCIA Nº 001/2018 E ANEXOS; TERMO DE REFERÊNCIA E ANEXOS

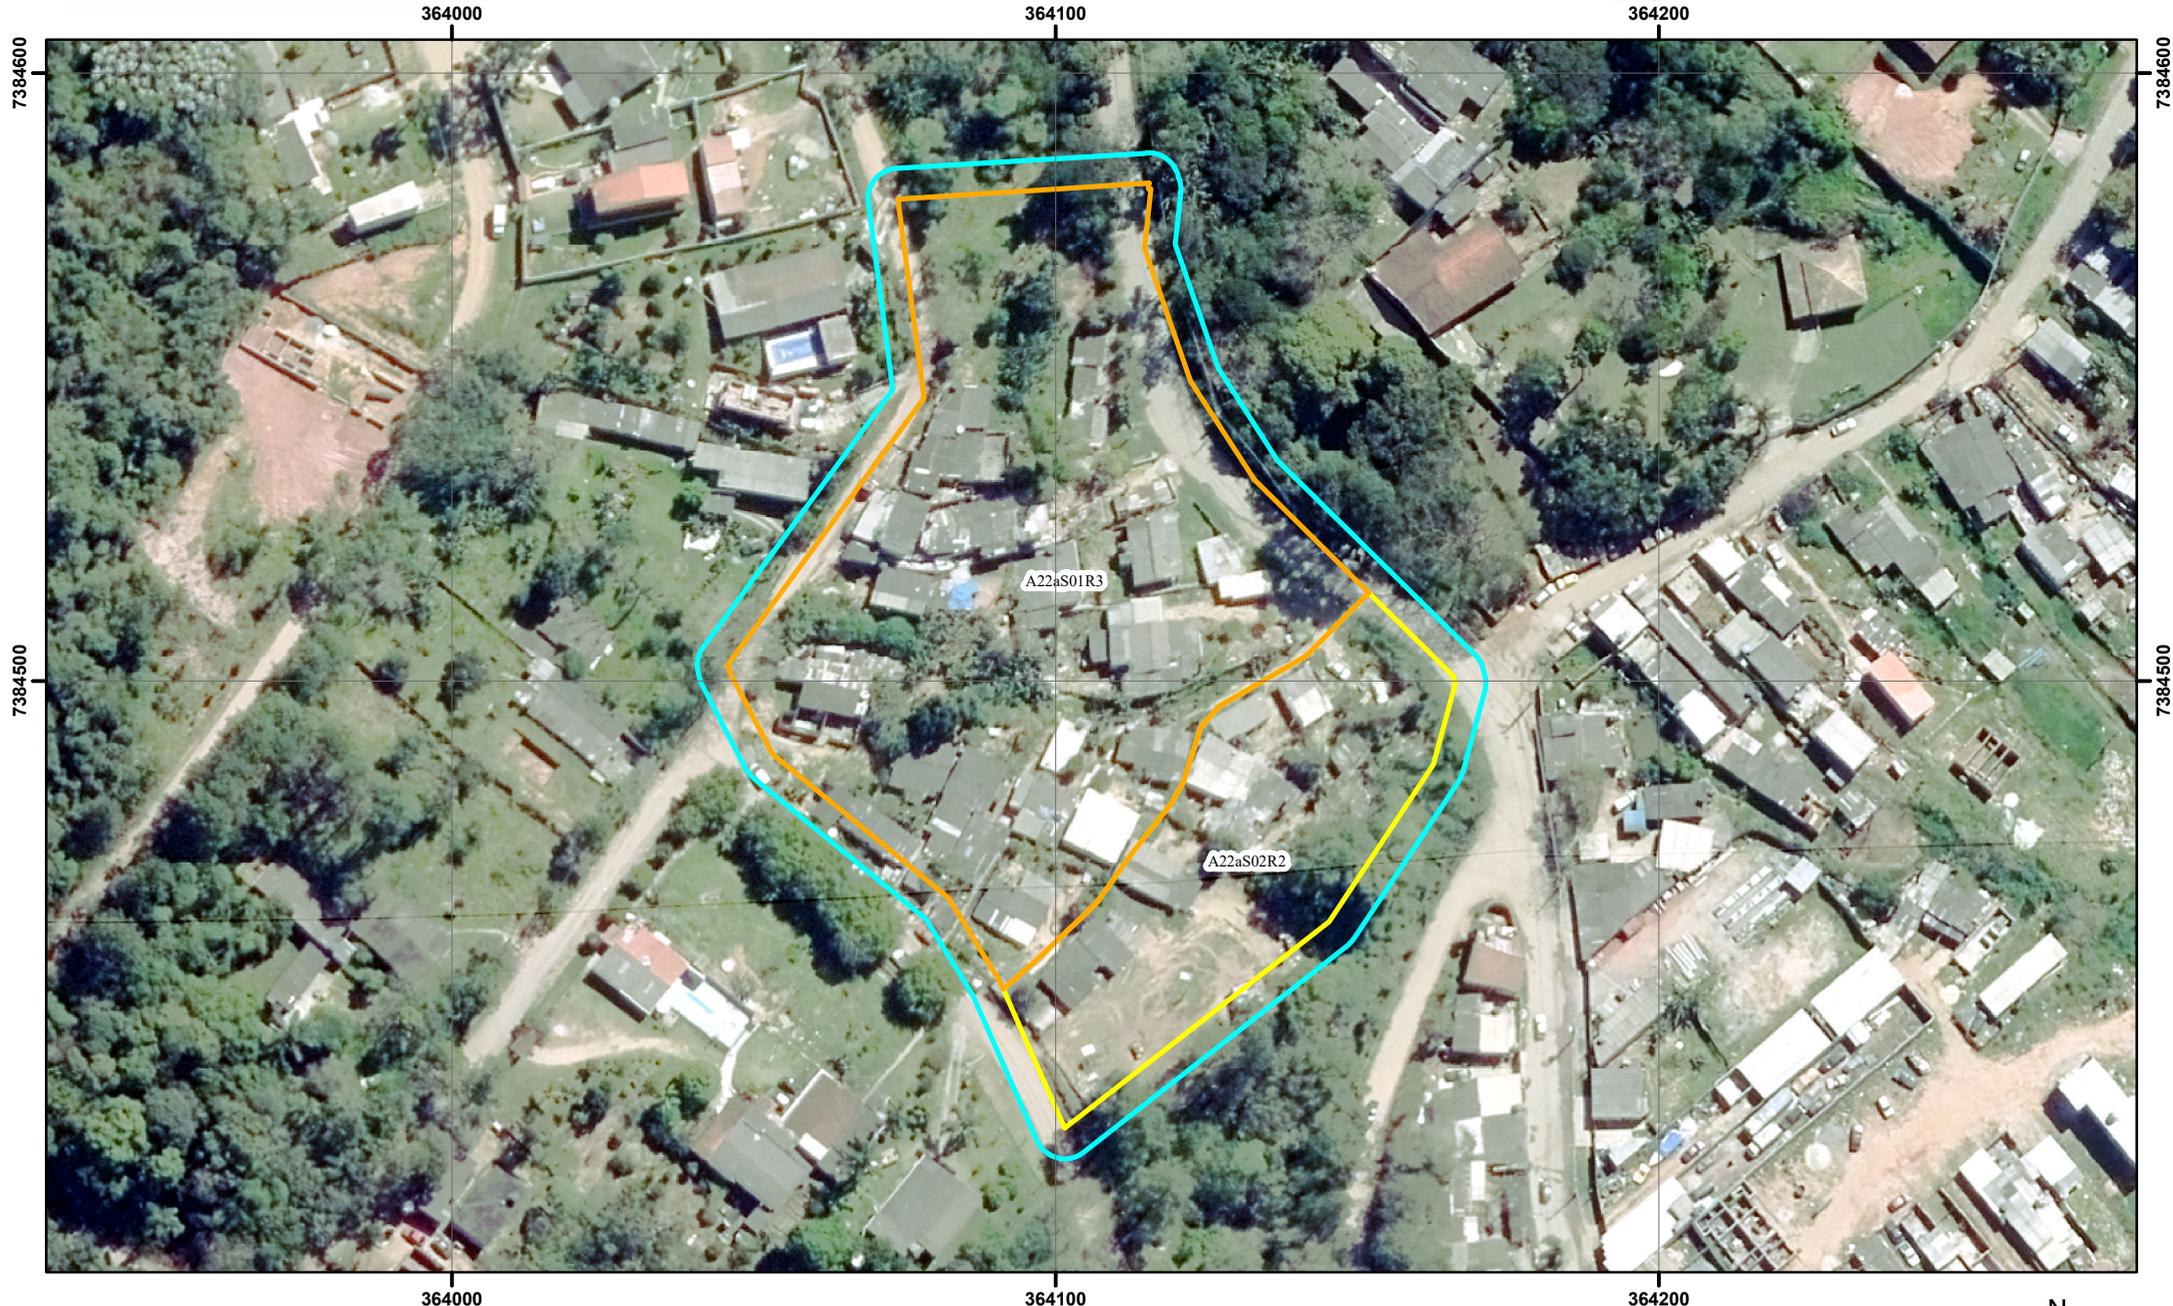
## Área 22a - Parque das Cerejeiras

No setor 01 são observadas a presença de diversos indícios de movimentações como cicatrizes, trincas nas edificações e muros inclinados.

Nº	Nome	Setor PMDMAP 2019	Processo	Grau de probabilidade	Nº de edificações	Nº de edificações para remoção	Alternativas de intervenção
22a	Parque Cerejeiras	A22aS01R3	ES/S	R3 - Alto	32	0	<ul style="list-style-type: none"> <li>- Serviços de limpeza de lixo;</li> <li>- Implantação de sistema de drenagem superficial (canaletas, caixas de transição, escadas d'água, etc.);</li> <li>- Implantação de proteção superficial vegetal (gramíneas) em taludes com solo exposto;</li> <li>- Obras de terraplenagem para acerto e/ou abatimento de talude com obras de drenagem e proteção superficial;</li> <li>- Limpeza e desassoreamento de canais de drenagem; - Implantação de estruturas de contenção localizadas, como chumbadores, tirantes, micro estacas e muros de contenção passivos de pequeno porte (hmax = 5 m e lmax = 10 m).</li> </ul>
		A22aS02R2	ES	R2 - Médio	10	0	<ul style="list-style-type: none"> <li>- Serviços de limpeza de lixo;</li> <li>- Implantação de sistema de drenagem superficial (canaletas, caixas de transição, escadas d'água, etc.);</li> <li>- Implantação de proteção superficial vegetal (gramíneas) em taludes com solo exposto.</li> </ul>

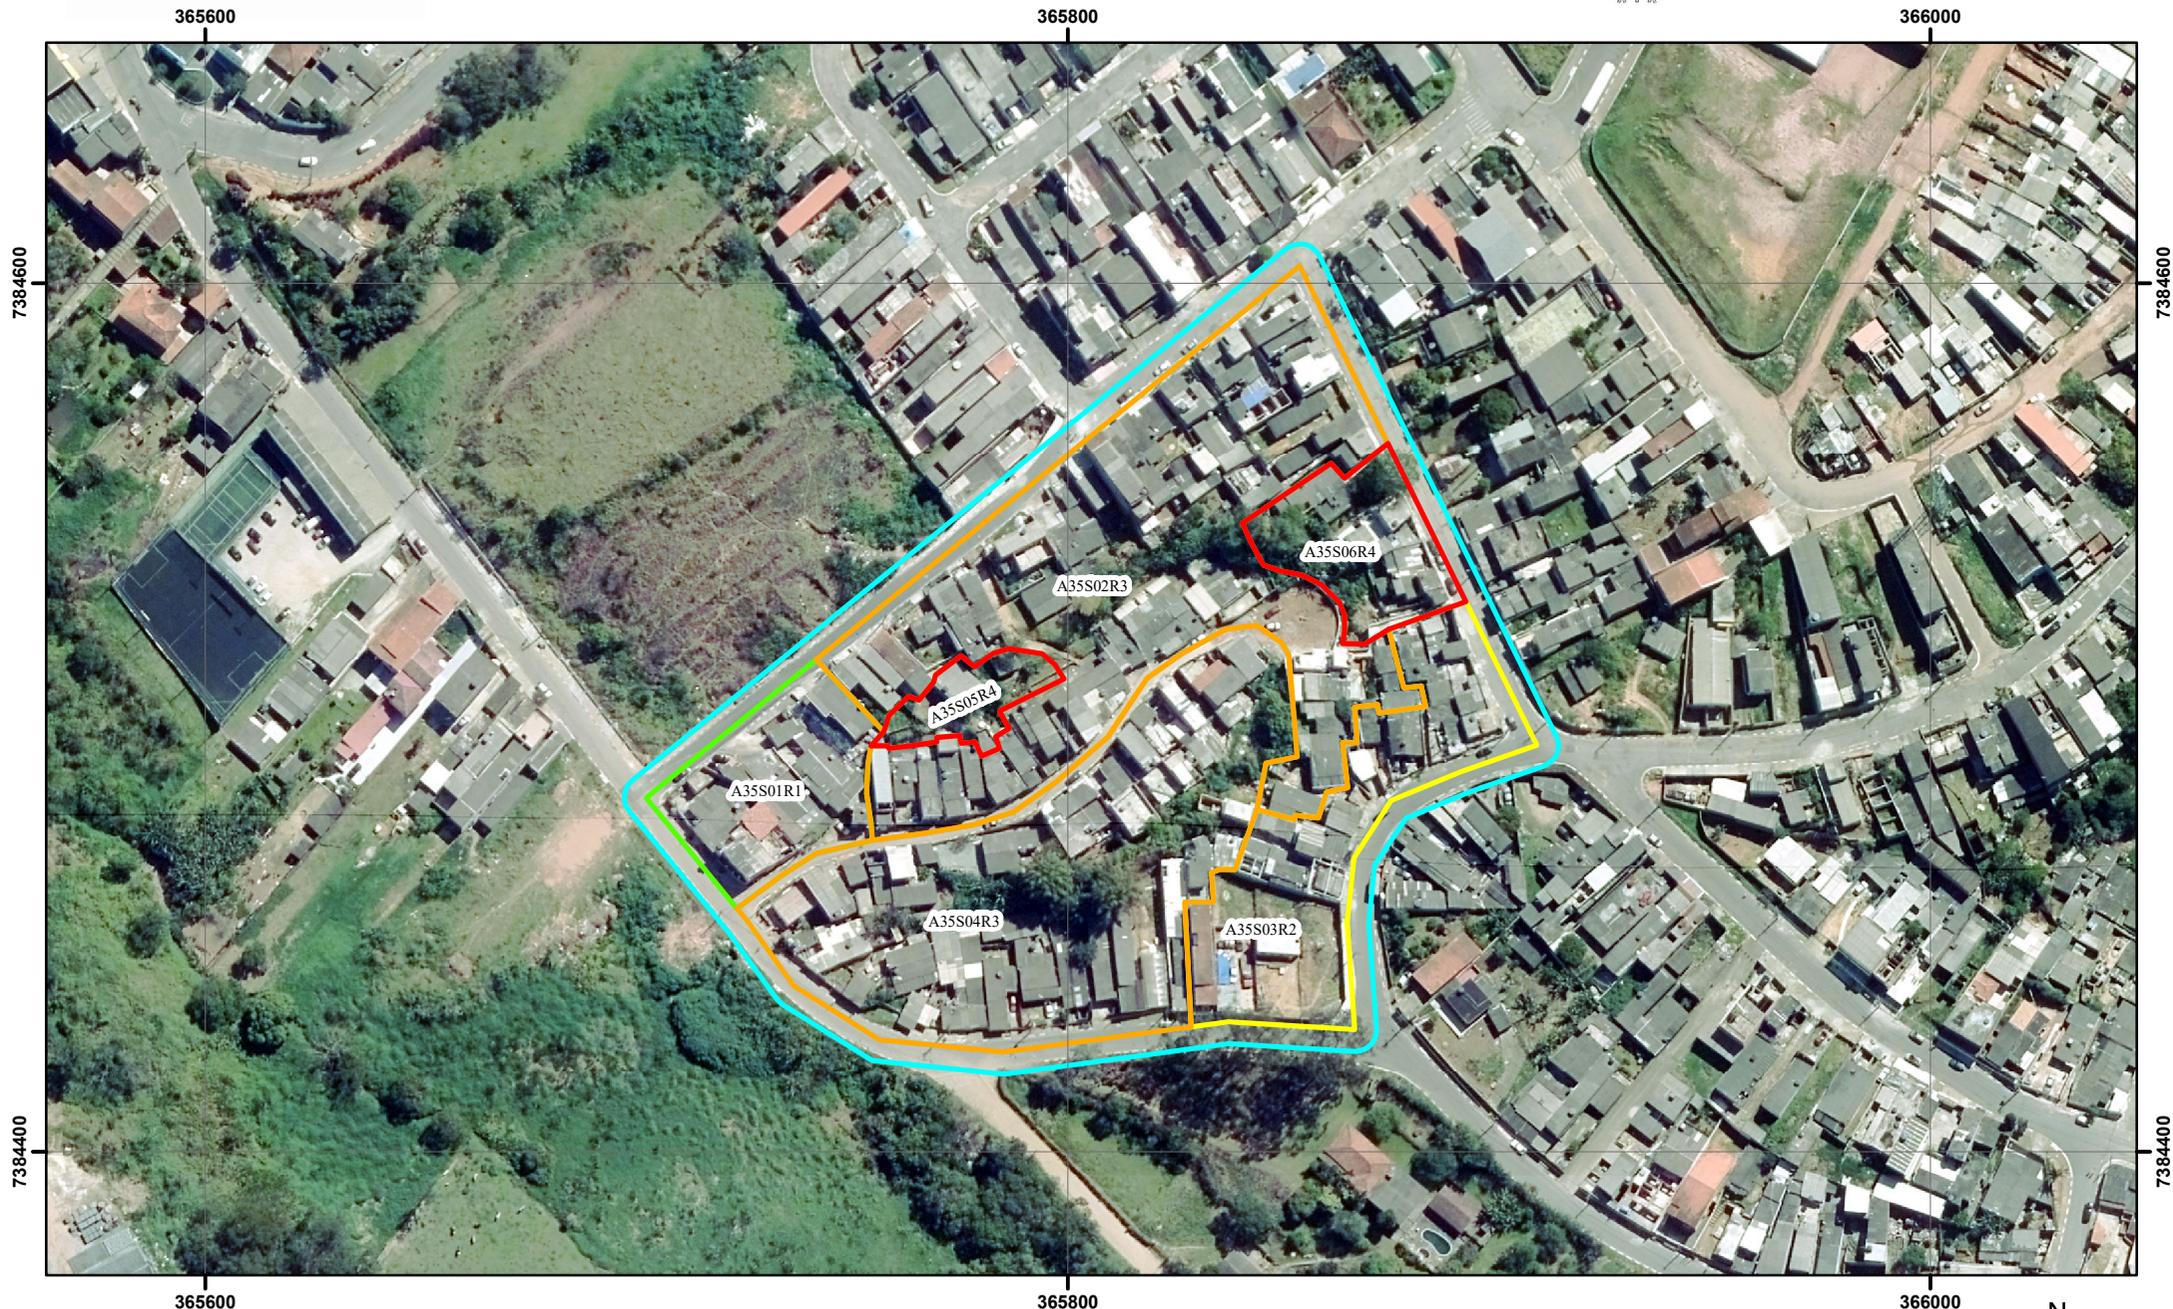
## Área 35 - Vila Rica

No setor 02 são observadas a presença de solo exposto e bananeiras, além de diversos indícios de movimentações como cicatrizes, trincas (edificações e vias), árvores e muros inclinados.

Nº	Nome	Setor PMDMAP 2019	Processo	Grau de probabilidade	Nº de edificações	Nº de edificações para remoção	Alternativas de intervenção
35	Vila Rica	A35S06R4	ES	R4 - Muito alto	9	1	<ul style="list-style-type: none"> <li>- Remoção definitiva de residência sem número entre o nº50 e nº54;</li> <li>- Serviços de limpeza de lixo e entulho;</li> <li>- Melhorias no sistema de drenagem superficial (águas pluviais, servidas e/ou esgoto);</li> <li>- Implantação de sistema de drenagem superficial (canaletas, caixas de transição, escadas d'água, etc.);</li> <li>- Implantação de proteção superficial vegetal (gramíneas) em taludes com solo exposto;</li> <li>- Obras de terraplenagem para acerto e/ou abatimento de talude com obras de drenagem e proteção superficial;</li> <li>- Implantação de estruturas de contenção de médio a grande porte (altura aproximada 07 m e largura aproximada 25 m), envolvendo obras de contenção passivas e ativas (muros de gravidade, cortinas, etc.). Poderão envolver serviços complementares de terraplenagem.</li> </ul>
