Objeto: ELABORAÇÃO DO PLANO MUNICIPAL DE DRENAGEM E MANEJO DE ÁGUAS PLUVIAIS DE SUZANO/SP					
Emitente CONSÓRCIO IEME BRASIL – BASE			Contrato nº. 176/2018		
			Resp. Técnico Marco Juliani	CREA 0600532810 ART 28027230181244517	
Documento: PRODUTO 33 RELATÓRIO DOS DADOS E INFORMAÇÕES REFERENTES À AVALIAÇÃO COMPARATIVA ENTRE AS VAZÕES DE PROJETO E A CAPACIDADE DE VAZÃO PARA AS SEÇÕES EXISTENTES			Código: PT.33	Rev. 0	
			Emissão 30 /09 /2022	Folha 1	de 18
Documentos de Referência TERMO DE CONTRATO 176/2018 E ANEXOS EDITAL DE CONCORRÊNCIA Nº 001/2018 E ANEXOS TERMO DE REFERÊNCIA E ANEXOS					
Rev.	Resp. Téc./ Emitente	SMPUH - Aprovação	Rev.	Resp. Téc./ Emitente	SMPUH - Aprovação

PLANO DE MACRODRENAGEM E MANEJO DE ÁGUAS PLUVIAIS - SUZANO

Produto 33

ETAPA 2 – PRODUTO 33– RELATÓRIO DE DADOS E INFORMAÇÕES REFERENTE À AVALIAÇÃO COMPARATIVA ENTRE AS VAZÕES DE PROJETO E A CAPACIDADE DE VAZÃO PARA CADA SEÇÃO EXISTENTE (ESTUDOS HIDRÁULICOS)

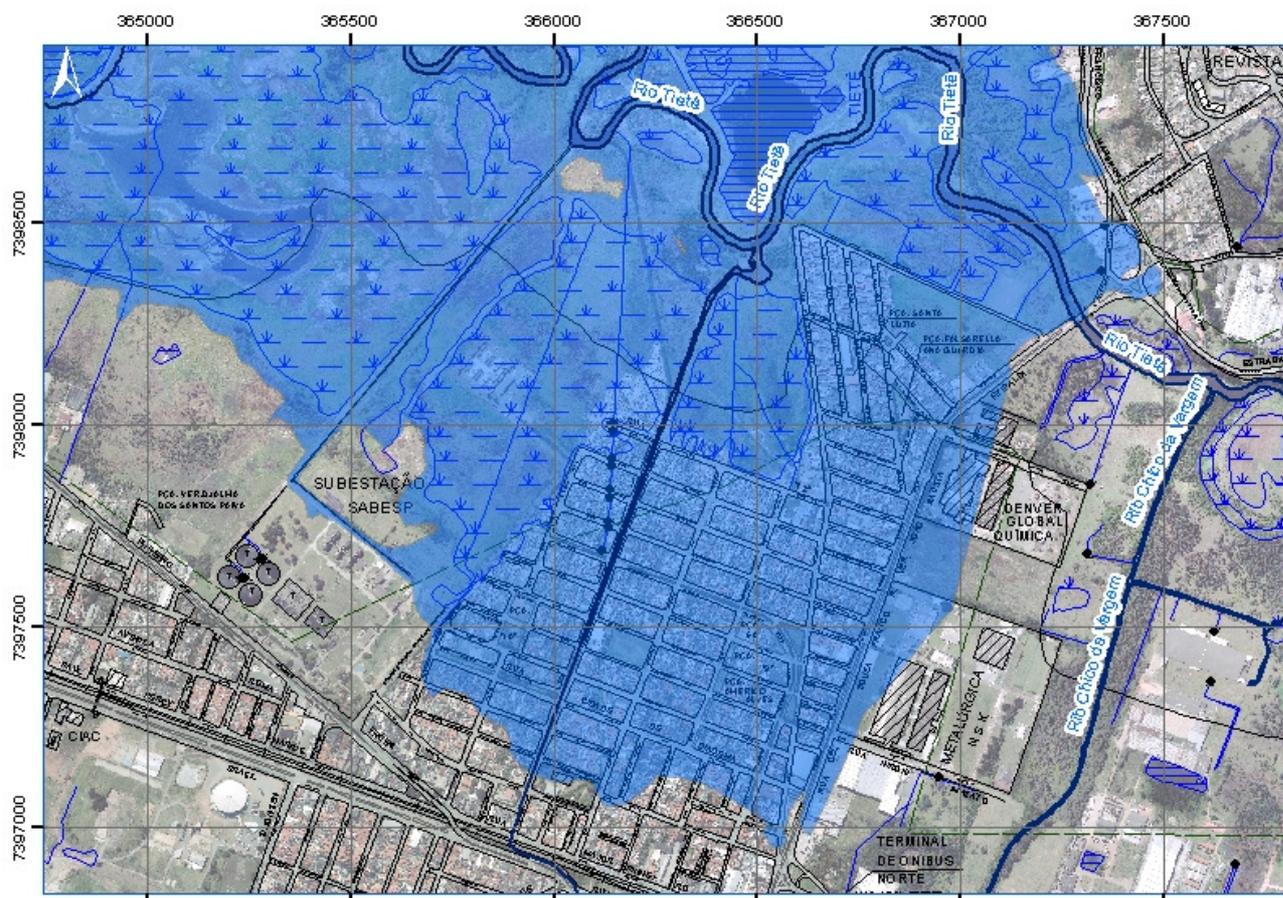
Assim as envoltórias foram simuladas em escoamento não permanente, obedecendo ao tempo de cálculo de 5 dias. A envoltória final com TR = 100 anos sobre o Parque Maria Helena está na figura a seguir.

Figura 1 – Envoltória de Inundação de TR = 100 anos sobre o Parque Maria Helena.

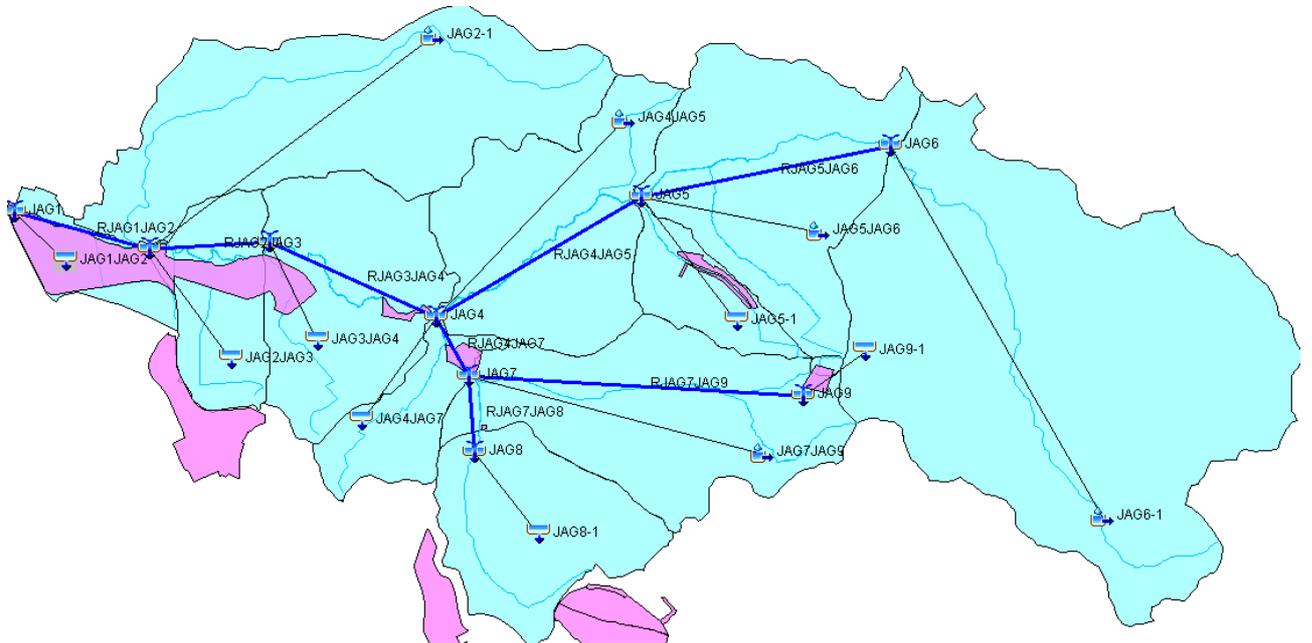
Na bacia do Ribeirão Jaguari, foram simulados os trechos urbanos, com destaque nas vazões das seções que serviram de base para a análise das áreas de risco. A seguir é apresentado o esquema do Estudo Hidrológico no modelo HEC-HMS.

Figura 2 – Esquema do modelo HEC-HMS na bacia do ribeirão Jaguari

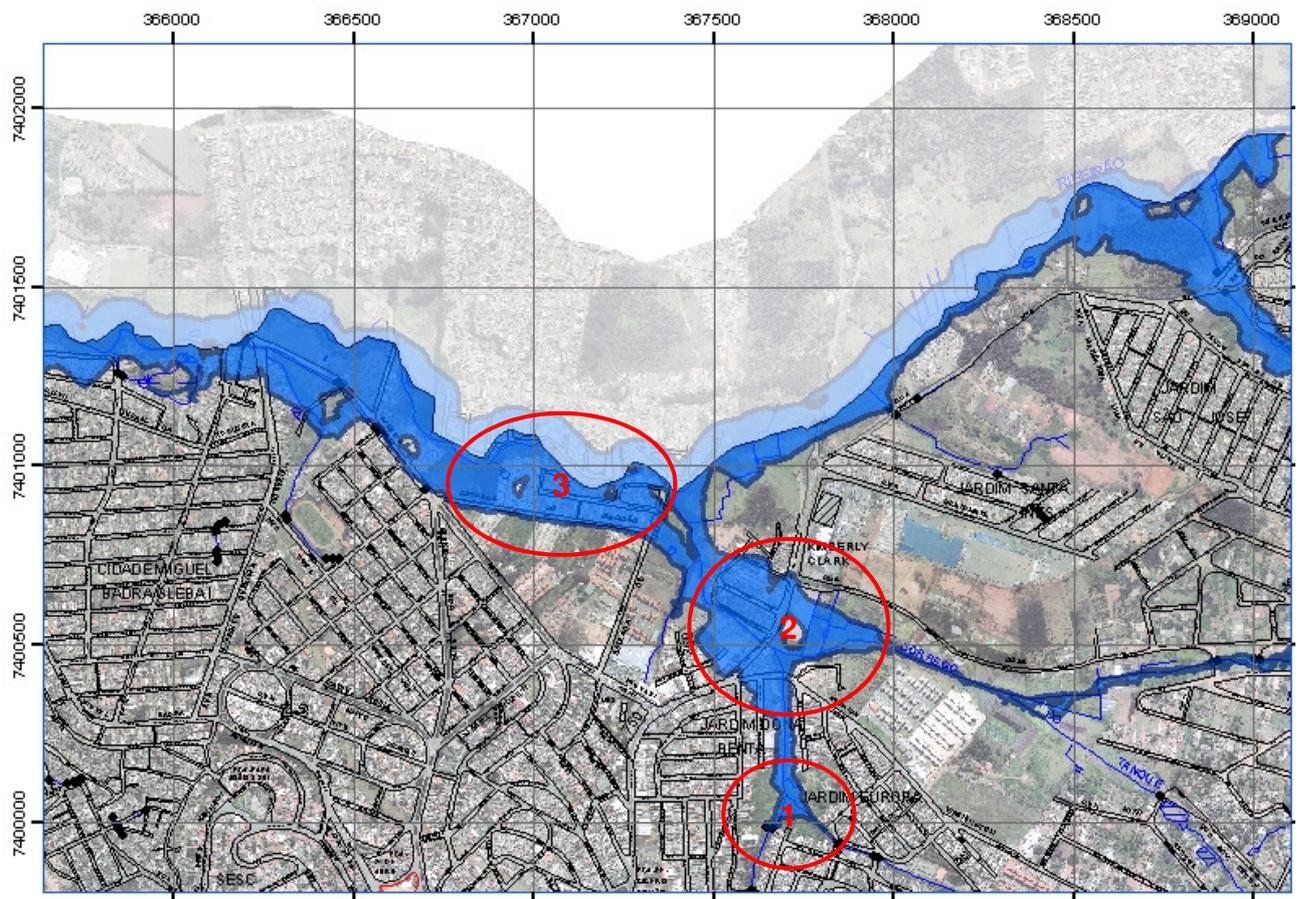
Figura 3 – Resultado da envoltória de inundação à montante da bacia do ribeirão Jaguari

As áreas impactadas foram os trechos correspondentes ao Jardim Europa (1), Jardim Carmem (2) e Jardim Fernandes (3). Como o Jardim Europa e o Jardim Fernandes estão sofrendo transformações urbanísticas, o caso mais preocupante é o do Jardim Carmem.

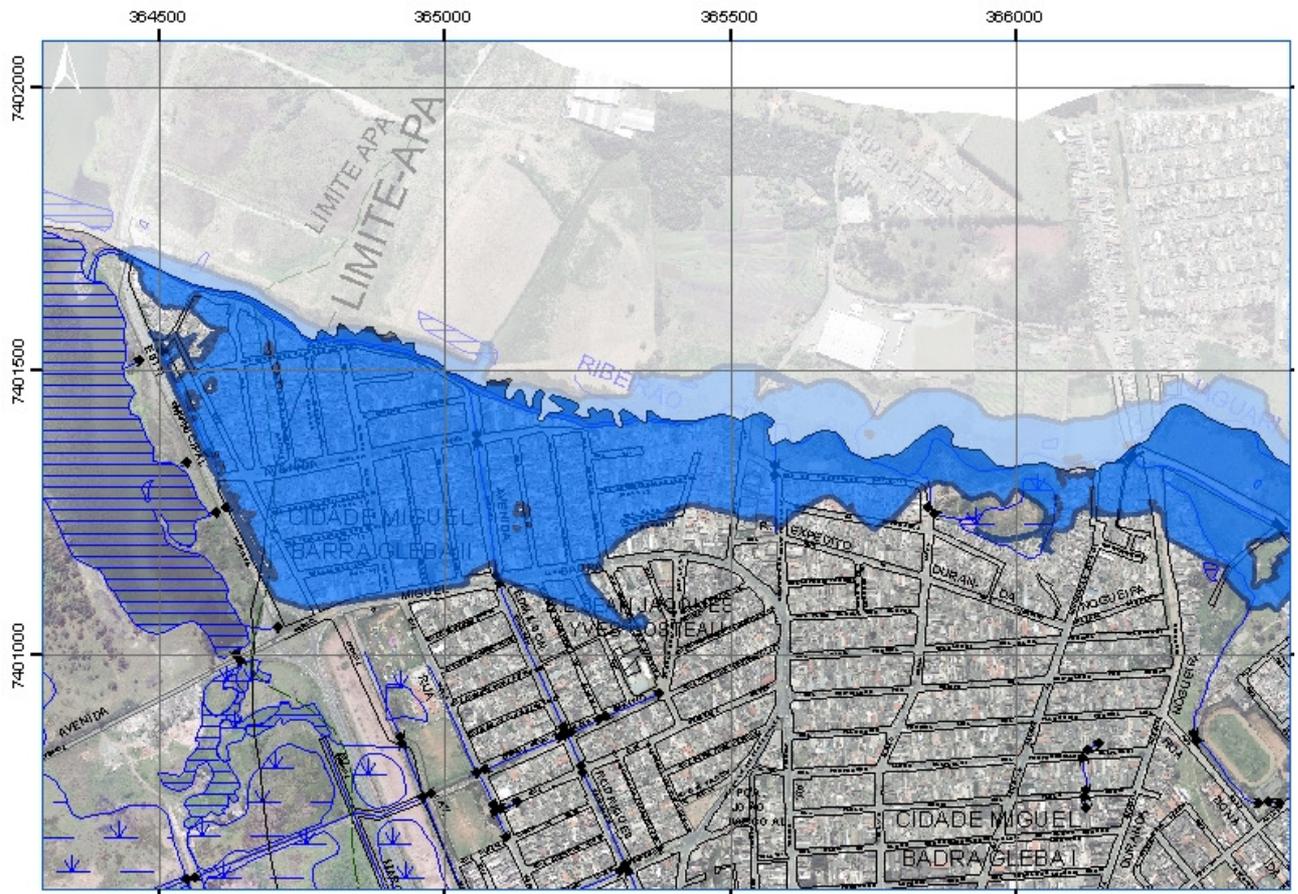
Na mesma bacia do ribeirão Jaguari, no trecho à jusante, a envoltória de inundação atingirá todo o bairro Cidade Miguel Badra.

Figura 4 – Resultado da envoltória de inundação à jusante da bacia do ribeirão Jaguari

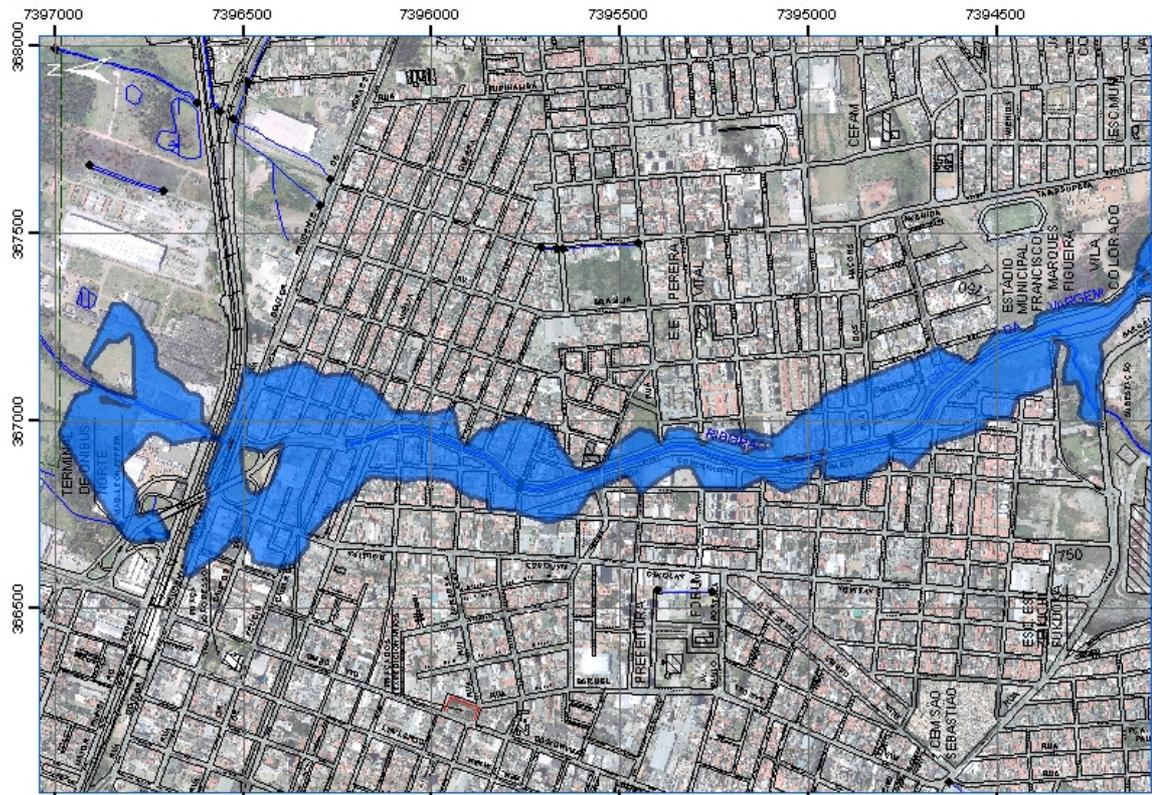
Figura 5 – Envoltória de inundação no ribeirão Chico da Vargem

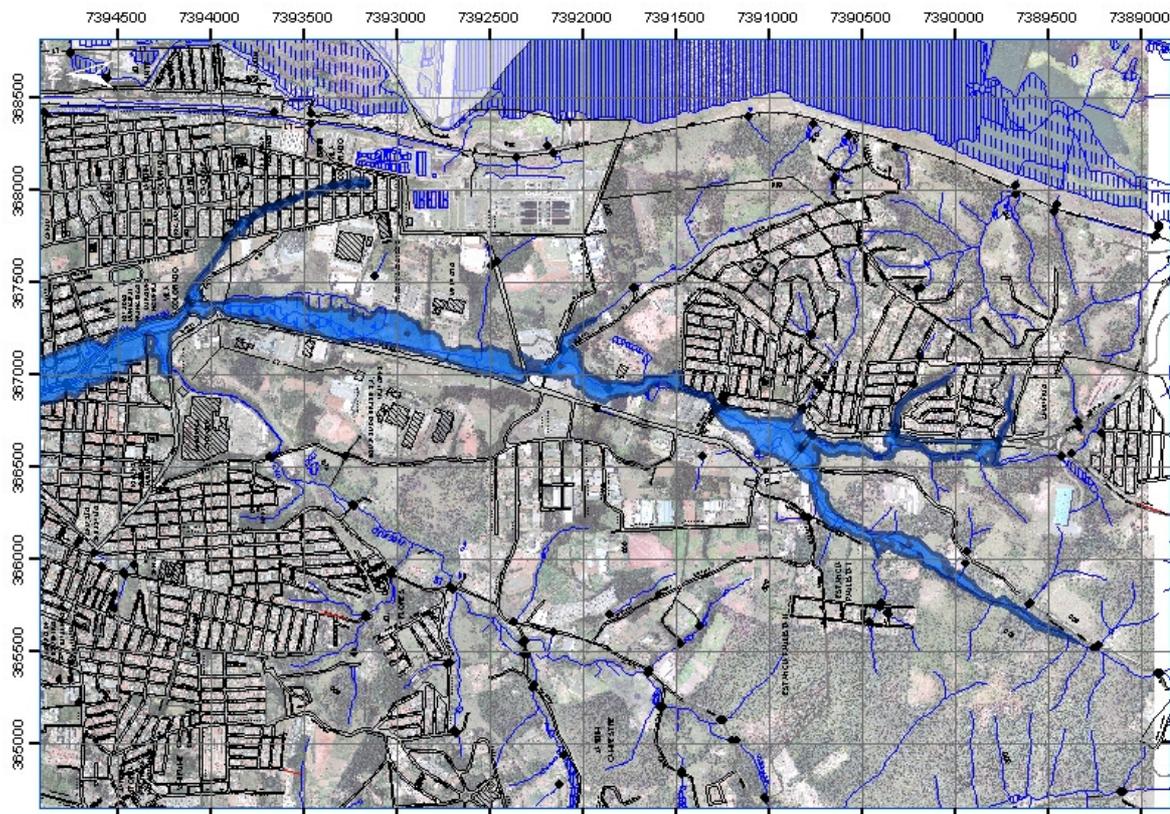
Figura 6 – Envoltória de inundação no ribeirão do Una

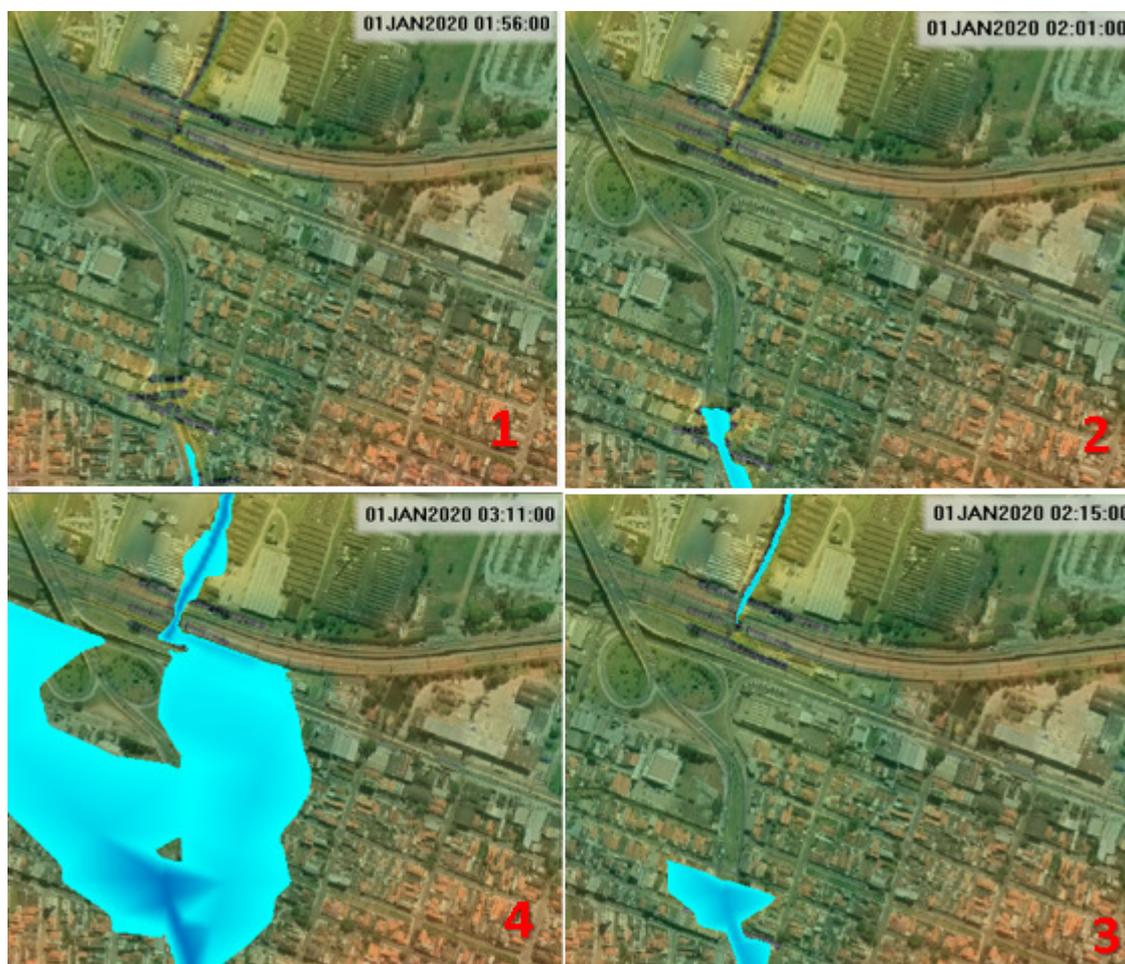
Como pode ser observado na Figura 7, após 1h 56min da chuva de projeto de 100 anos, o volume chegou na entrada da galeria (quadro 1). As 2h 13min, a água começou a ser despejada no final da galeria e as 2h 15min o volume passou a transbordar sobre a galeria (quadro 3), concluindo que a galeria está subdimensionada.

Figura 7 – Sequência do escoamento no ribeirão Chico da Vargem atuando na galeria
De acordo com a observação de campo feito pelo topógrafo, a seção final da galeria (T3) é menor que a seção de entrada (T4).

O cálculo do gargalo pode ser feito com um simples cálculo de escoamento em conduto livre, já que não é desejável que a galeria entre em carga e torne um conduto forçado. Pelos cálculos, cada seção de galeria de 5m x 2m possui a capacidade máxima de 35,3 m³/s. Com dois condutos, a capacidade máxima é de 70,66 m³/s. Ou seja, a capacidade construída da galeria está a 80% do ideal de projeto recomendado pelo DAEE.

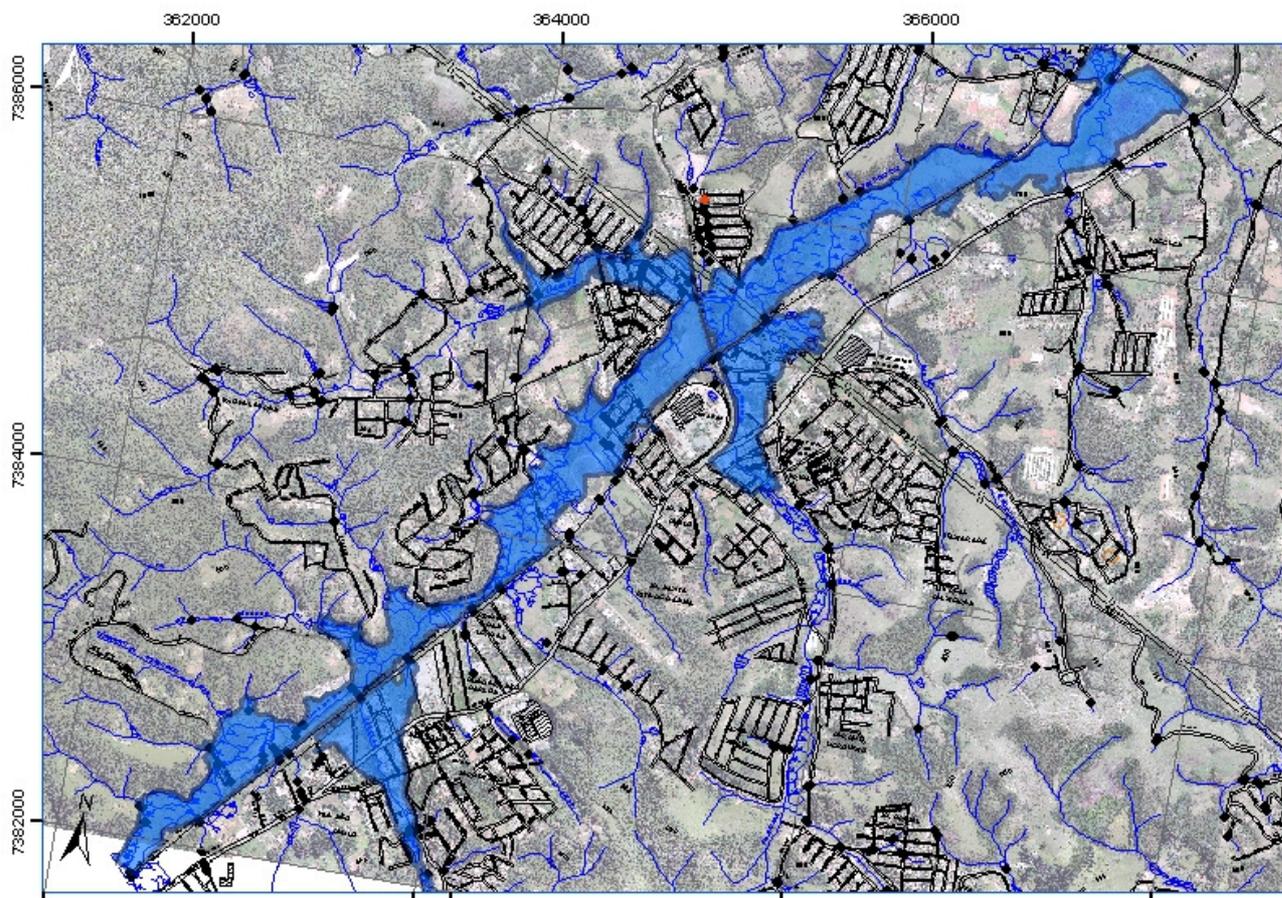
Figura 9 – Envoltória de inundação no Córrego Taiapuêba Mirim

Percebe-se que as vazões vão decrescendo na medida que se caminha à jusante. Isto se justifica pela característica do canal, em que fora das margens são áreas espraçadas, a seção de

escoamento aumenta consideravelmente, diminuindo assim a velocidade e conseqüentemente a vazão. Uma das conseqüências da baixa velocidade em alguns trechos é o assoreamento.

Por isso, são constantes as enchentes no Taiapuêba Mirim, pois o canal se encontra muito assoreado e existem muitas ocupações habitacionais nas áreas de várzea, tornando-os assim como áreas de risco a enchentes. São os casos das áreas: 17 – Jardim Planalto, 21 – Parque Buenos Aires, 24 – Parque das Palmeiras, 26 – Recanto Maria de Jesus, 22 – Jardim Três Paus e 28 – Sítio dos Moraes.

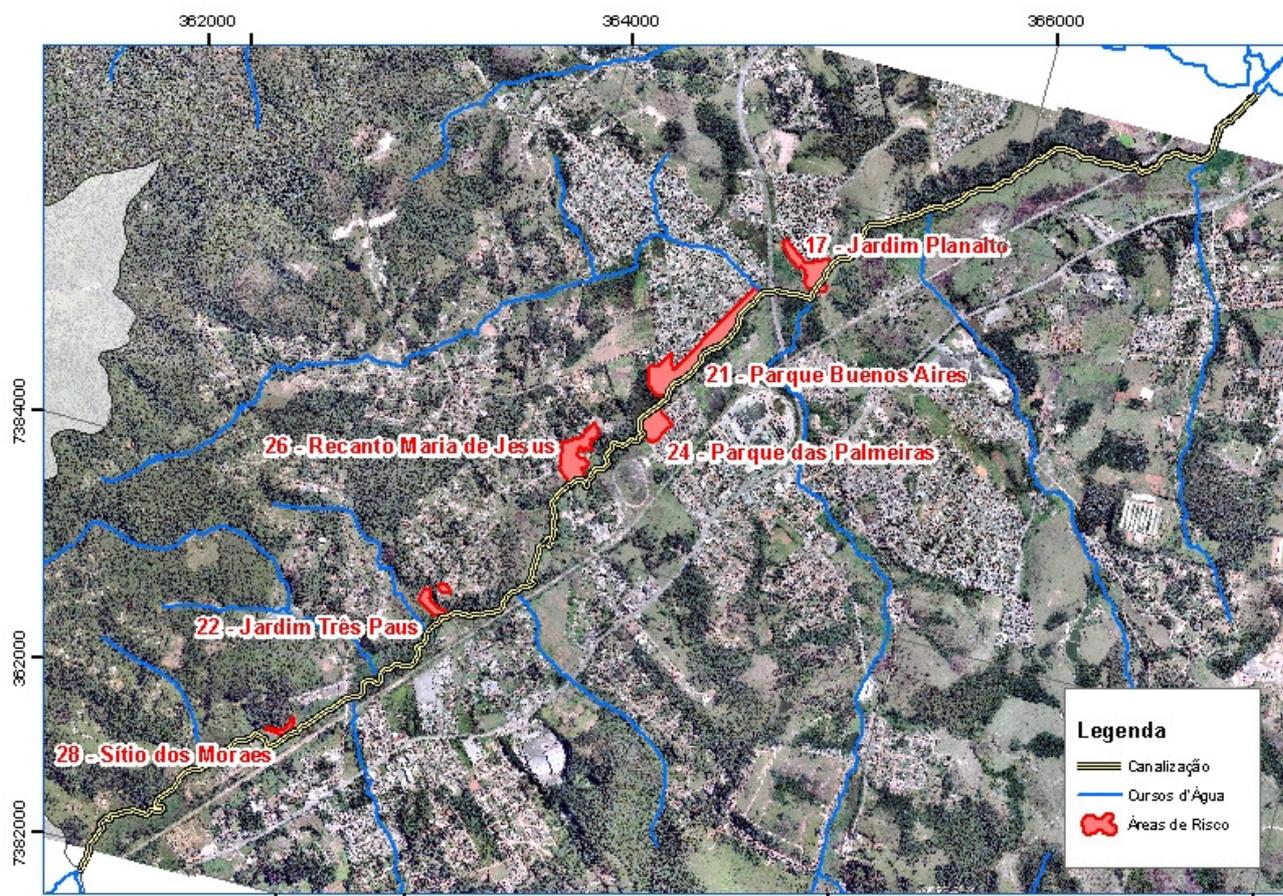
Figura 10 – Trecho proposto para as obras de recomposição de talude ou canalização

Por isso, é de extrema importância o desassoreamento deste córrego, tanto para o município quanto para a transposição.

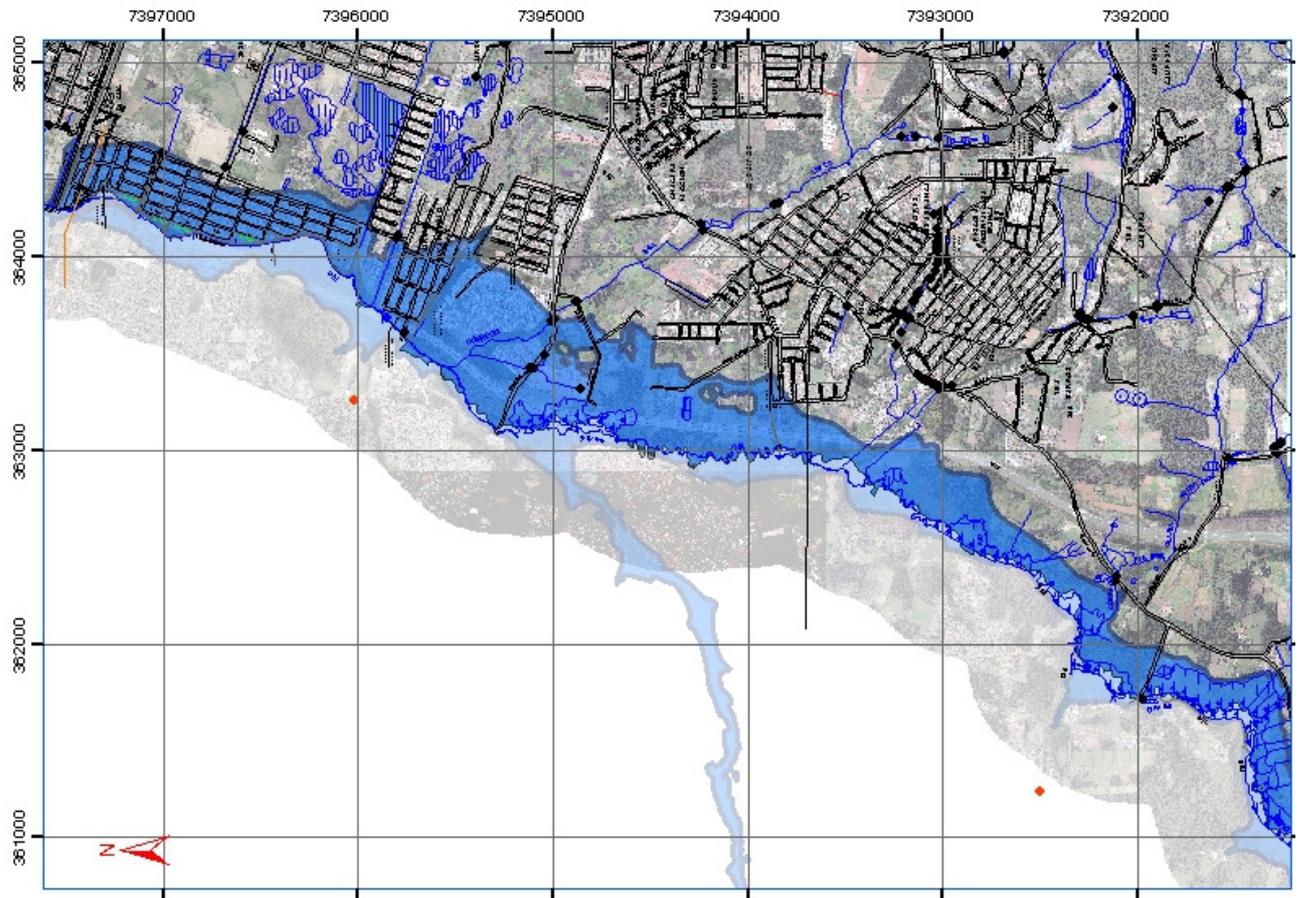
Figura 11 – Envoltória de inundação no Rio Guaió

Além do problema de cheia da própria bacia do rio Guaió, existe também a possibilidade de enchente através do remanso do rio Tietê, que poderá chegar na cota 734,6 m, de acordo com o modelo hidrodinâmico elaborado pela afluência da bacia incremental do Alto Tietê.
