## PREFEITURA DE SUZANO

### ETAPA 1 – FASE 2

Objeto		
<b>ELABORAÇÃO DO PLANO MUNICIPAL DE DRENAGEM E MANEJO DE ÁGUAS PLUVIAIS DE SUZANO/SP</b>		
Emitente	Contrato nº. 176/2018	
CONSÓRCIO IEME BRASIL - BASE	Resp. Técnico	CREA 0600532810-SP
	MARCO ANTONIO CAMARGO JULIANI	ART 28027230181244517
Etapa 1 - Fase 2 <b>PRODUTO 23 – RELATÓRIO SINTESE COM INFORMAÇÕES RELEVANTES SOBRE TODAS AS ÁREAS ANALISADAS</b>	Código	Rev.
	Emissão	Folha
	12/04/2020	1 de 173
Documentos de Referência TERMO DE CONTRATO 176/2018 E ANEXOS; EDITAL DE CONCORRÊNCIA Nº 001/2018 E ANEXOS; TERMO DE REFERÊNCIA E ANEXOS

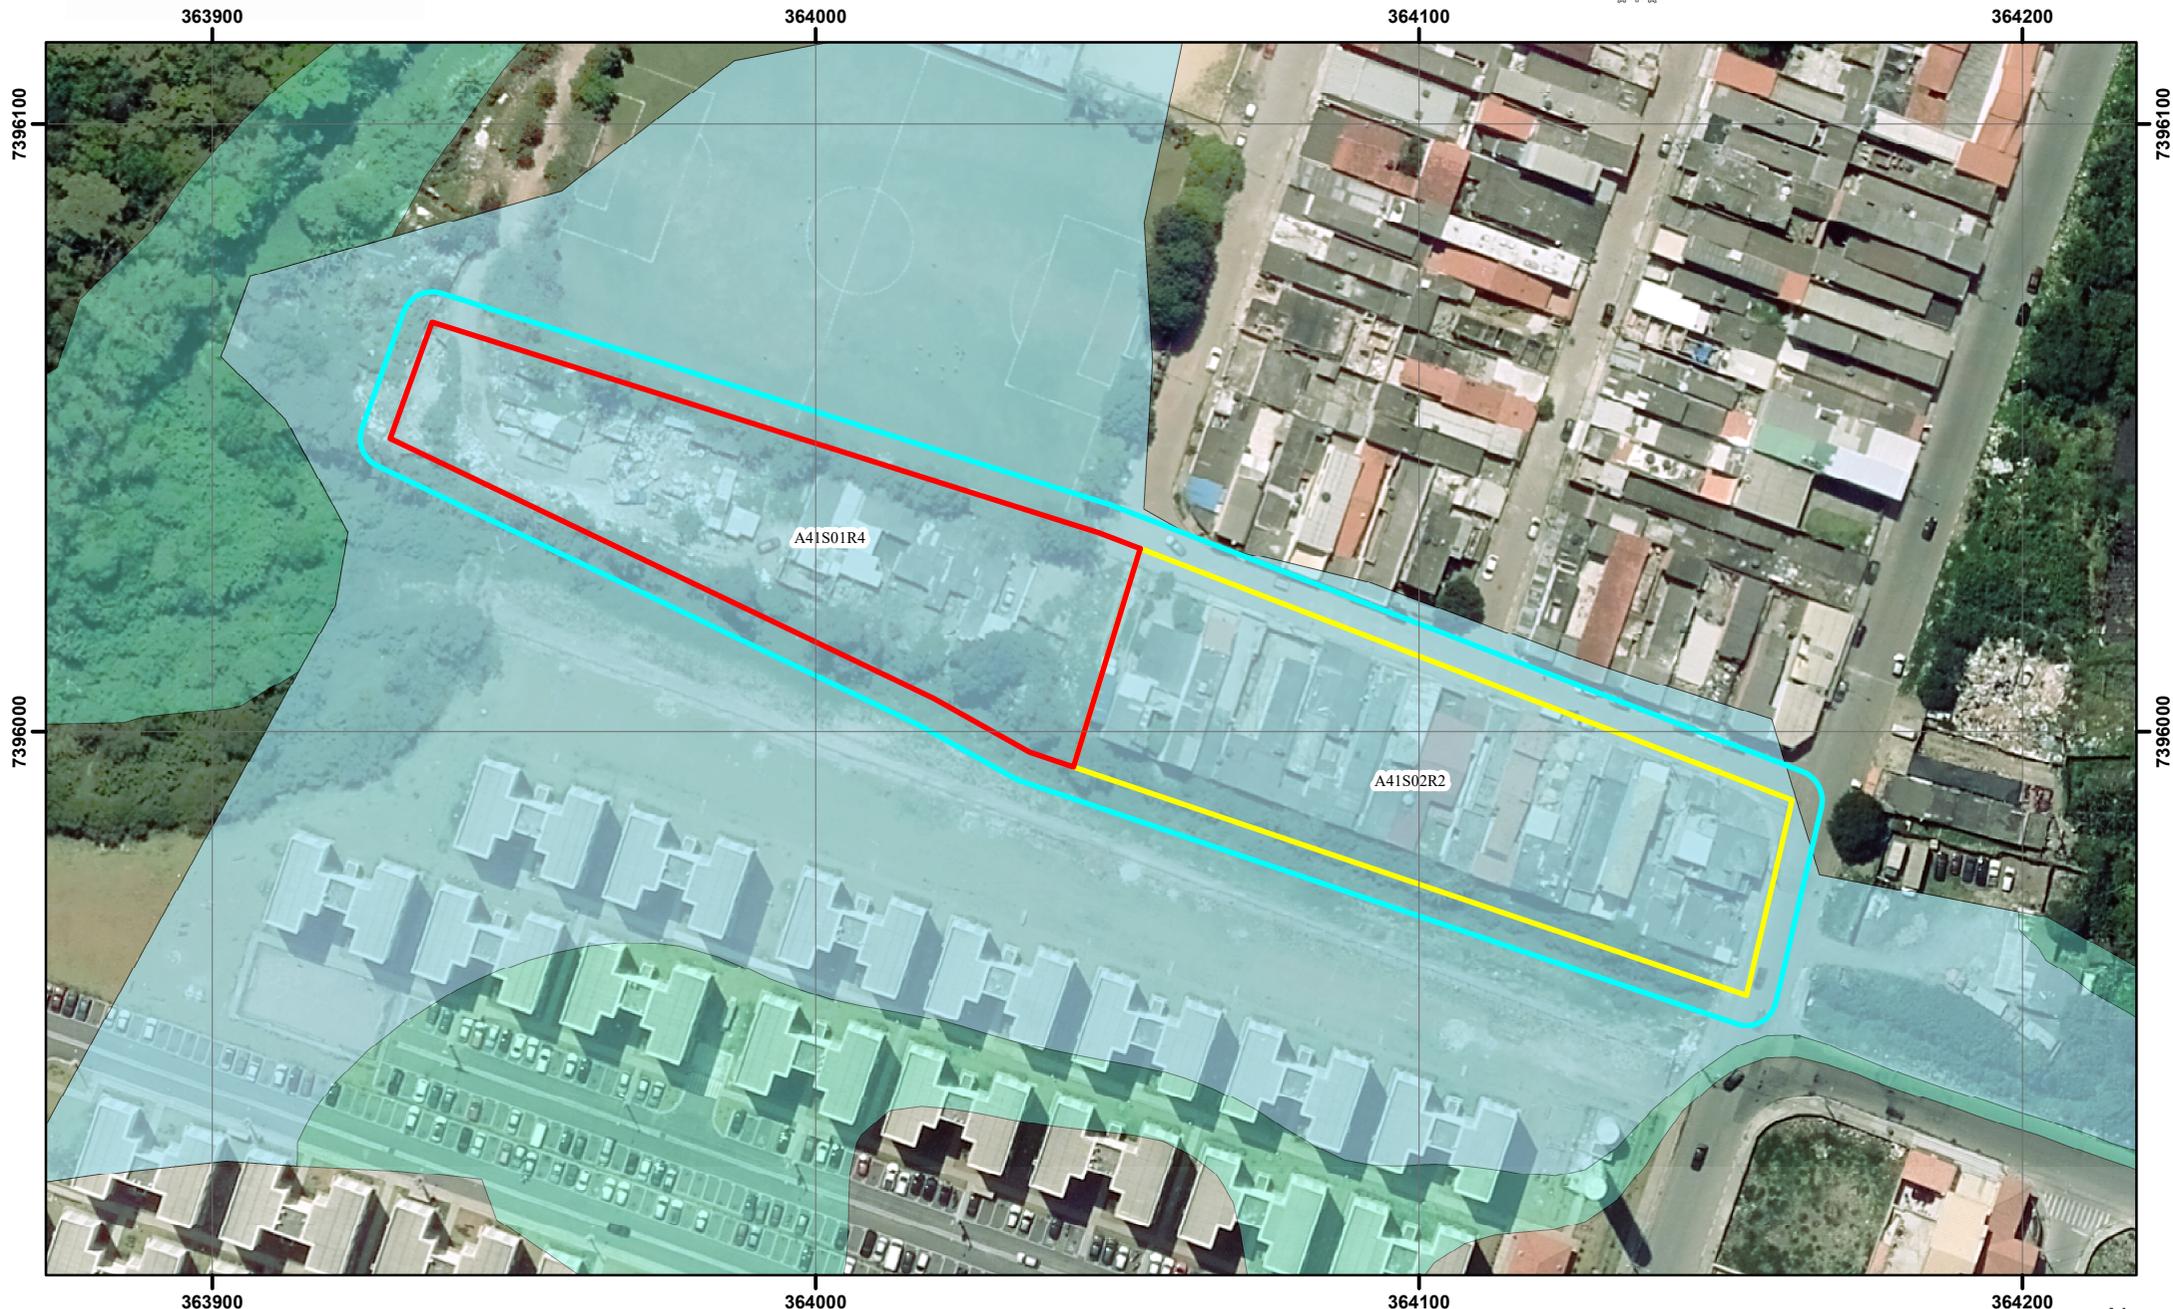
**Área 41 - Rua da Divisa - Jardim Monte Cristo**     Mancha inundação - TR002     Mancha inundação - TR100     R1     R2     R3     R4     Limites da área

Presença edificações de alvenaria com trincas no topo e perfil de encosta declivosa com presença de cicatriz de escorregamento (Setor 02).

Nº	Nome	Setor PMDMAP 2019	Processo	Grau de probabilidade	Nº de edificações	Nº de edificações para remoção	Alternativas de intervenção
41	Rua da Divisa - Jardim Monte Cristo	A41S01R4	S/A/I	R4 - Muito alto	17	17	- Remoção definitiva de todas moradias do setor; - Serviços de limpeza de lixo e entulho; - Melhorias no sistema de drenagem superficial (águas pluviais, servidas e/ou esgoto); - Limpeza e desassoreamento de canais de drenagem.
		A41S02R2	S/A/I	R2 - Médio	19	0	- Serviços de limpeza de lixo e entulho; - Melhorias no sistema de drenagem superficial (águas pluviais, servidas e/ou esgoto); - Limpeza e desassoreamento de canais de drenagem.
